## Beko Klima Hata Kodları

### Beko Klima Kumanda ve İç Ünite Ekranındaki Hata Kodları

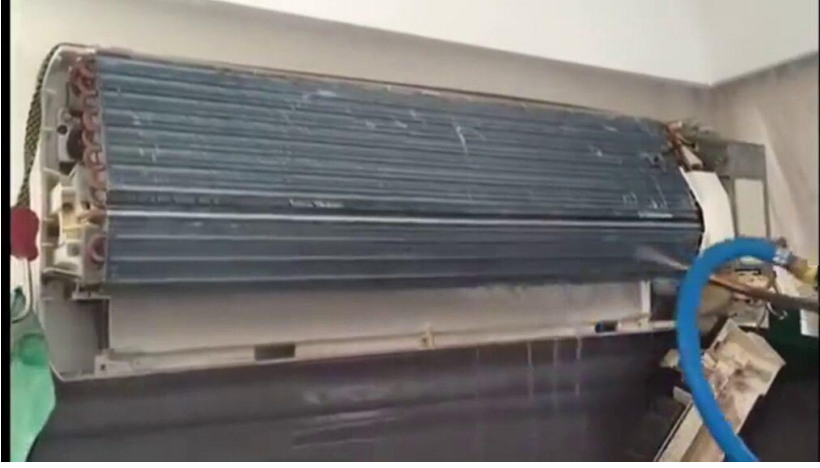
Kondenser serpantinleri kirlenirse, soğutucu akışkan içlerinden geçtiğinde ısıyı dağıtamazlar.

Bataryalarda çöp biriktikçe, klima soğuk üretmek için daha uzun ve daha yoğun çalışmaya başlar. Sonunda, sürekli çalışacaktır. Klima serpantinleri temizlenebilir.

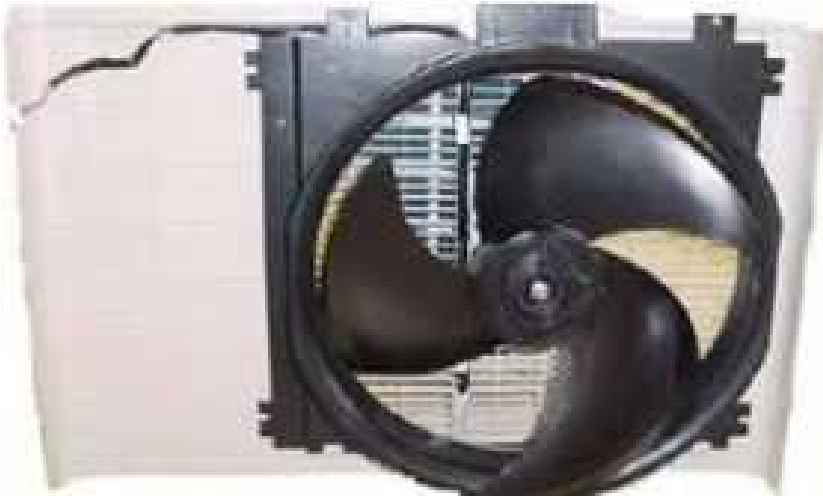
Fan motoru 2 şaftlı olarak tasarlanmıştır. Böyle bir elektrik motorunda önce aşınan yataklar vardır. Durum bu olup olmadığını belirlemek için milî çevirin. Bu en sık oluşan arızadır, çünkü mil dönmezse fan motorunu değiştirmeniz gerekecektir.

Kanatları manuel olarak çevirirseniz ve serbestçe dönmüyorlarsa, bu aynı zamanda motor yataklarının da aşınmış olduğu anlamına gelir. Kanatlar dönüyorsa, giriş gücünü kontrol edin. Elektrik varsa, ancak motor hala çalışmıyorsa, değiştirmeniz gerekecektir.
