## DAIKIN INVERTER KLİMA ARIZA KODLARI

### Daikin Split İnverter Klima Arıza Kodları

Daikin VRV İnverter Klima Arıza Kodları

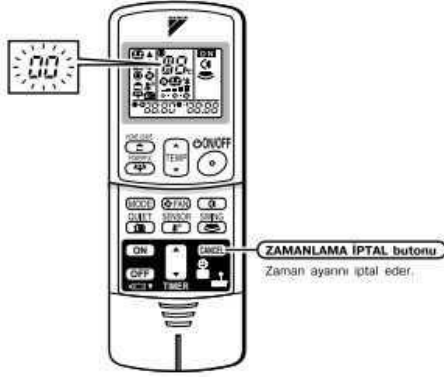
TIMER CANCEL düğmesi 5 saniye boyunca basılı tutulduğunda, sıcaklık göstergesi kısmında bir "00 " işareti yanıp söner.

Sürekli bir bip sesi duyulana kadar, art arda TIMER CANCEL düğmesine basın.

- Kod işareti, aşağıda gösterildiği şekilde değişir ve uzun bir bip sesiyle uyarır.

Kod göstergesini iptal etmek için, TIMER CANCEL düğmesini 5 saniye boyunca basılı tutun.

Kod göstergesi, düğmeye 1 dakika boyunca basılmadığında da iptal olur.

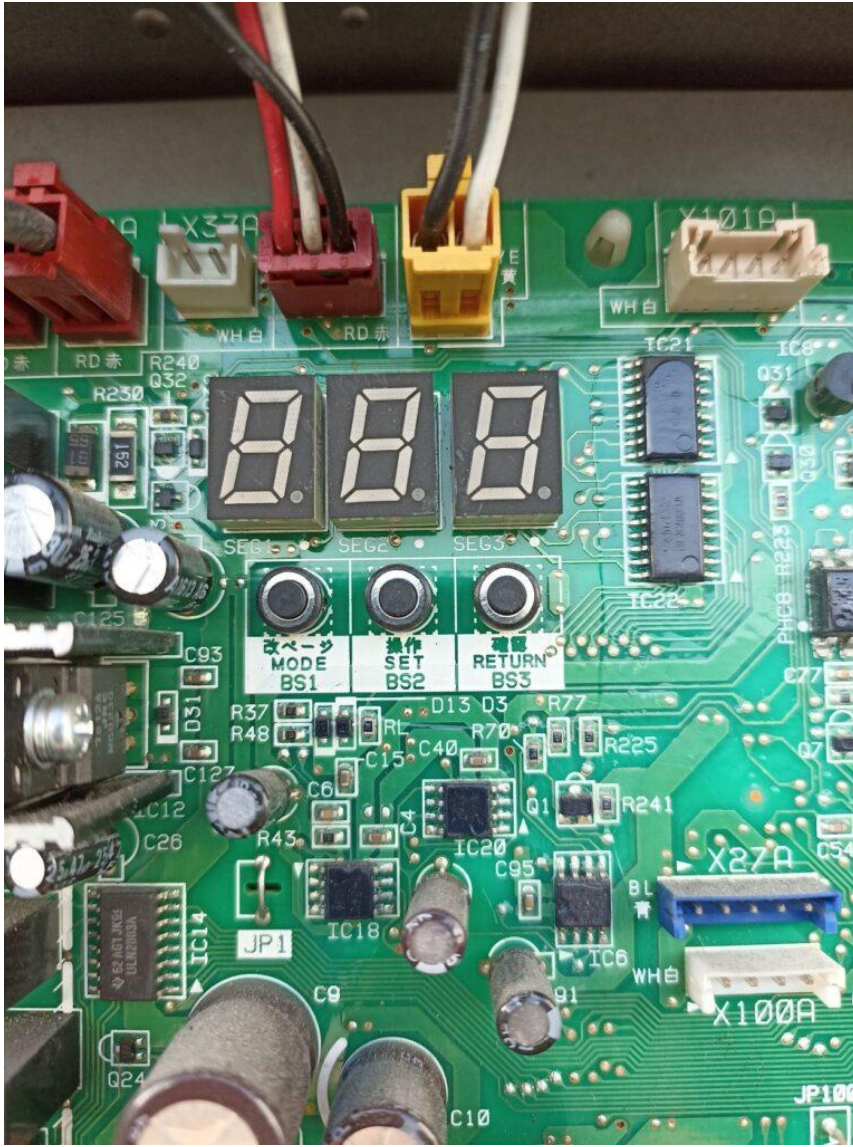
daikin vrv klima dış ünite arıza kodu ve devreye alma gösterge displayi ve butonları  
KODANLAMI
